VULNERABILIDADE SÍSMICA DAS CONSTRUÇÕES: OBSERVAÇÕES COM BASE EM SISMOS RECENTES NO SUL DA EUROPA

H. RODRIGUES, H. VARUM

2. Sismo de L'Aquila, Itália de 6 de abril de 2009

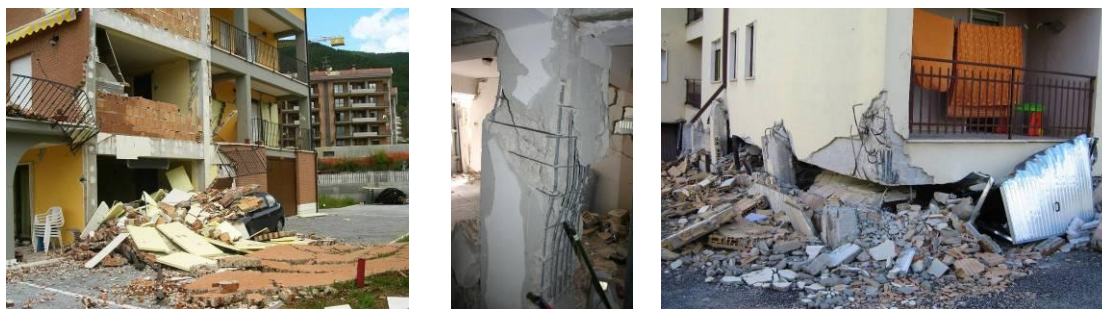
A zona suburbana de Pettino localizada a Noroeste da cidade de L'Aquila, é uma zona essencialmente composta por edifícios residenciais de betão armado de 3 a 6 pisos construídos durante a década de 1980. Os danos observados nos edifícios de betão amado são muito variáveis. Foram encontrados casos apenas com danos ligeiros e fendilhação em elementos não-estruturais, casos que exibiam o colapso de elementos não-estruturais, e casos de colapso de edifícios associados ao mecanismo de soft-storey (ver Figura 3).

Figura 3: Danos em estruturas de betão armado

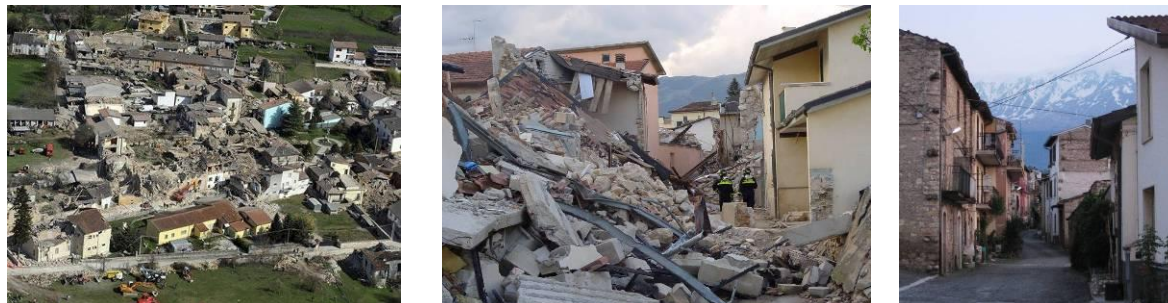
Onna é uma pequena localidade situada a menos de 10km do centro de L'Aquila. Esta localidade era composta por cerca de 120 edifícios maioritariamente de alvenaria de pedra de qualidade muito variável, com 2 a 3 pisos. Todas as construções estavam fundadas em solos aluvionares calcários e em depósitos fluviais granulares. Os danos observados nas construções em alvenaria foram muito extensos, tendo ocorrido diversos colapsos completos. Os danos nas estruturas de betão armado vão desde danos ligeiros até casos mais severos de colapsos parciais (ver Figura 4). Montichio é uma localidade próxima de Onna, situada a menos de 1.5km, mas neste caso fundada em solos de calcário e brecha. As tipologias construtivas são muito semelhantes às encontradas em Onna. Dadas as condições dos solos de fundação, os fenómenos de amplificação dinâmica que ocorreram em Onna não se verificaram em Montichio, e os danos foram baixos (ver Figura 4).

Figura 4: Danos em estruturas de alvenaria: a) Vista geral de Onna; b) Vista da rua principal de Onna; c) Vista de uma rua de Montichio

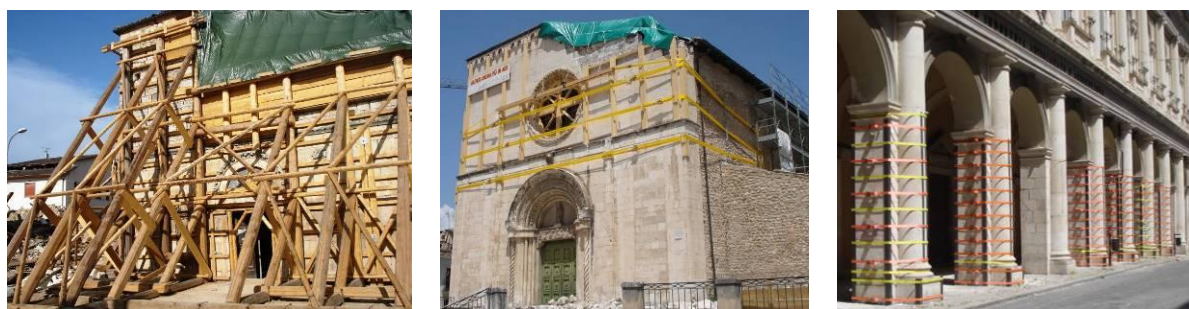
Figura 7: Procedimentos de consolidação temporária

Durante a visita realizada, foram igualmente observados os procedimentos de consolidação temporária utilizados na estabilização de edifícios, como ilustrado na Figura 7. Do que foi possível observar, verificou-se que as operações de consolidação estariam a ser hierarquizadas consoante as necessidades de intervenção das construções, o seu valor patrimonial e o seu estado de conservação. Por outro lado, observou-se que a elaboração dos projetos de consolidação temporária deveria gerar soluções simples, claras e baseadas

As soluções de consolidação encontradas utilizavam técnicas reversíveis e não-invasivas, essencialmente para fazer face à necessidade de confinamento de pilares, cúpulas, paredes e edifícios; ao atirantamento (em geral auto-equilibrado) de paredes, torres e arcos e escoramentos apoiados no solo (ver Figura 7). A definição das soluções tinha também em atenção a necessidade de envolver um tempo de execução reduzido (poucos dias) bem como o acesso muito limitado às construções por questões de segurança (através de auto-gruas e plataformas elevatórias). Do ponto de vista dos materiais utilizados na definição das soluções, foram considerados materiais de fácil acesso tais como a madeira (em quase todos os casos; peças de grandes dimensões), cintas de poliéster (facilmente tencionáveis), cabos metálicos (maiores comprimentos de tensionamento) e tubos metálicos (situações isoladas).
