VULNERABILIDADE SÍSMICA DAS CONSTRUÇÕES: OBSERVAÇÕES COM BASE EM SISMOS RECENTES NO SUL DA EUROPA

H. RODRIGUES, H. VARUM

2. Sismo de L'Aquila, Itália de 6 de abril de 2009

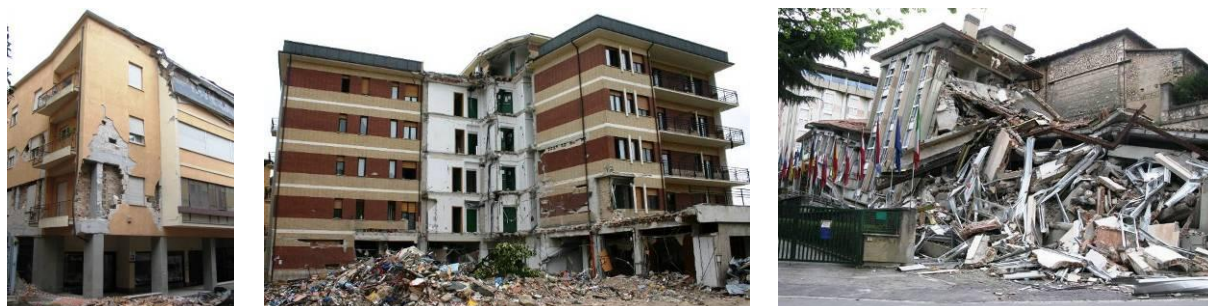
Os edifícios de betão armado existentes na cidade, construídos desde os anos 1970 até aos anos 1990, apresentavam danos essencialmente nos painéis de alvenaria. No entanto, ocorreram também alguns colapsos: o caso do Hotel Duc degli Abruzzi e da residência de estudantes universitários que causou a morte de vários estudantes. Estes colapsos estão associados a edifícios construídos na década de 1970 após a introdução das primeiras normas sísmicas. No caso do Hotel Duc degli Abruzzi, o colapso estará associado a uma combinação de um mecanismo de soft-storey com o elevado declive do terreno. No caso da residência de estudantes, não foi impossível identificar a causa do colapso, devido à remoção dos elementos do edifício para missões de resgate às vítimas. No entanto, a partir da observação de fotografias tiradas antes do sismo, é possível identificar uma elevada irregularidade em planta do edifício e, pela observação dos destroços(ver Figura 2).

Figura 2: Danos em estruturas de betão armado no centro de L'Aquila

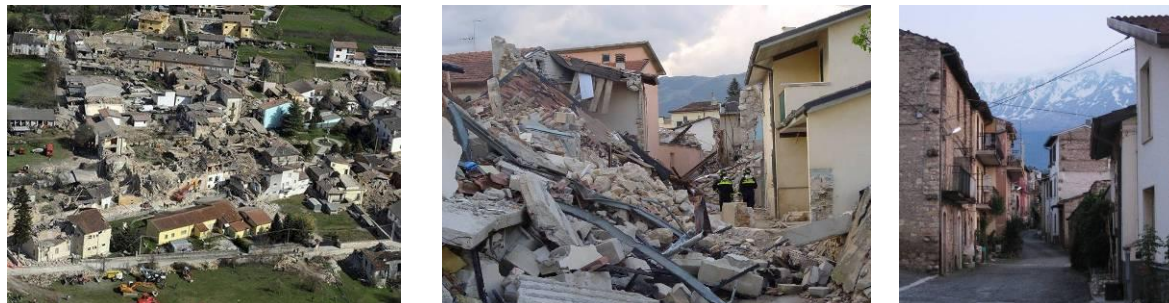
Onna é uma pequena localidade situada a menos de 10km do centro de L'Aquila. Esta localidade era composta por cerca de 120 edifícios maioritariamente de alvenaria de pedra de qualidade muito variável, com 2 a 3 pisos. Todas as construções estavam fundadas em solos aluvionares calcários e em depósitos fluviais granulares. Os danos observados nas construções em alvenaria foram muito extensos, tendo ocorrido diversos colapsos completos. Os danos nas estruturas de betão armado vão desde danos ligeiros até casos mais severos de colapsos parciais (ver Figura 4). Montichio é uma localidade próxima de Onna, situada a menos de 1.5km, mas neste caso fundada em solos de calcário e brecha. As tipologias construtivas são muito semelhantes às encontradas em Onna. Dadas as condições dos solos de fundação, os fenómenos de amplificação dinâmica que ocorreram em Onna não se verificaram em Montichio, e os danos foram baixos (ver Figura 4).

Figura 4: Danos em estruturas de alvenaria: a) Vista geral de Onna; b) Vista da rua principal de Onna; c) Vista de uma rua de Montichio
